**Zpráva o rizicích**  
**Dopravní podnik města Ústí nad Labem a.s.**  
**Revoluční 26, Ústí nad Labem**  
**Místo pojištění: Trolejbusová vozovna**  
**Všebořice**

Duben 2014

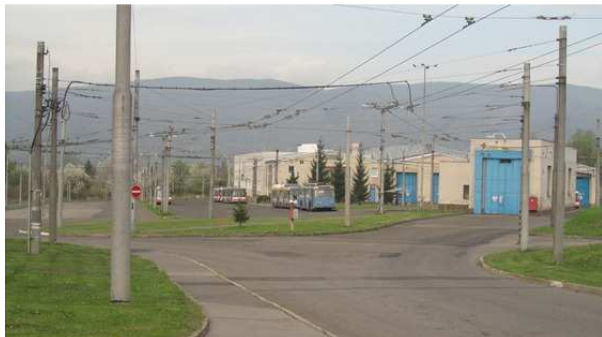
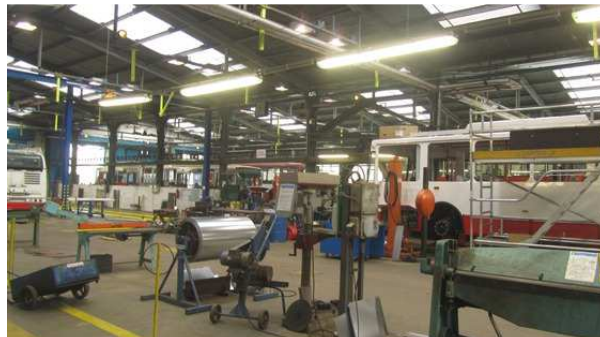
**Obrázky č. 1 a 2: Hala oprav**

Areál slouží jako vozovna trolejbusů, tomu jsou přizpůsobeny i objekty a provozy v nich. Součástí areálu je tak hala oprav, ve které probíhají různé opravy od lehkých (výměna žárovek apod.) po středně těžké až po těžké opravy trolejbusů. V areálu nejsou provozy lakovny a klempírny, tyto opravy probíhají v rámci kooperací u externích subjektů.

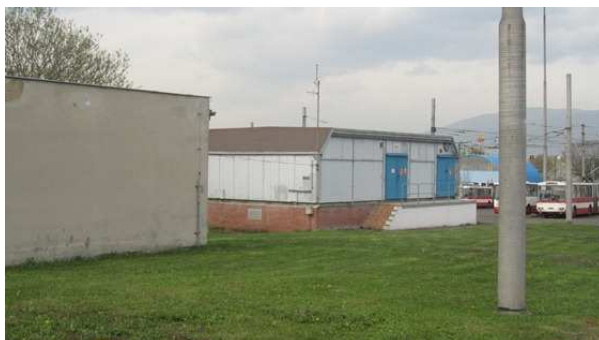
**Obrázek č.3: Měnírna MR6**

V případě výpadku měnirny MR6, např. z důvodu požáru lze předpokládat přerušení provozu areálu, resp. zvýšené náklady na přepravu trolejbusů taženými vozidly po dobu cca 6 měsíců.

Transformátory				
Výkon (kVA)	Počet	Typ (olej/suchý)	Umístění	Poznámka
Nezjištěno	2	Nezjištěno	Rozvodna	Provozní
Nezjištěno	2	Nezjištěno	MR6	Pro napájení trakčního vedení areálu a přilehlého okolí. 1xprovoz 1xzáloha

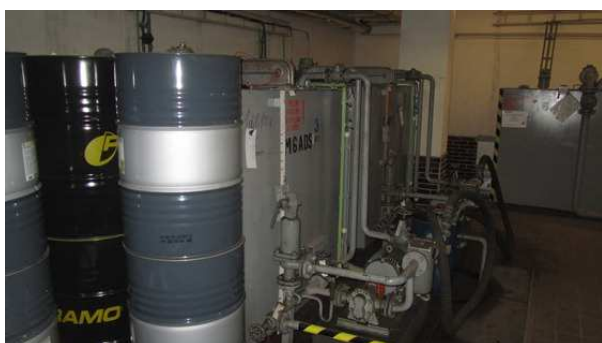
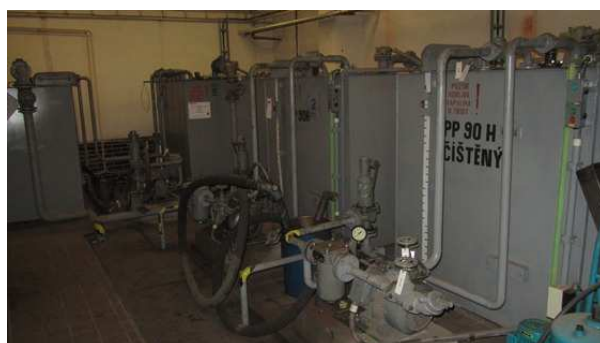
Obrázky č. 4 a 5: Sklad olejů

Typ/název	Nebezpečné vlastnosti	Množství	Umístění	Způsob skladování	Využití
Oleje	Xn	Max 8000l	Sklad v objektu haly oprav	6x zásobník á 1000l + kovové sudy	Údržba
